# Revista Técnica

# de Avaliações e Perícias

Publicação Anual

1ª Edição

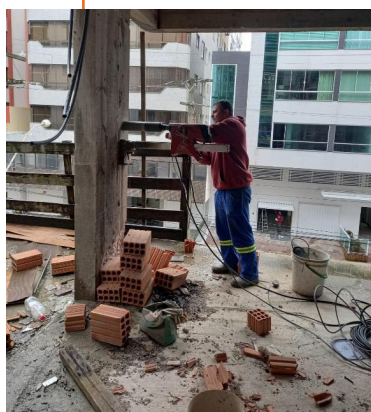
Imagem: resultados dos ensaios de compressão em laboratório.

Foram realizados ensaios para permitir a avaliação dos resultados físicos e mecânicos do concreto, uma vez que não se tem parâmetros de projeto ou dados de acompanhamento das etapas de concretagem, tais como Slump Teste ou análise de corpos de prova dos caminhões de fornecimento de concreto usinado. Com o objetivo de melhor analisar a segurança atual da estrutura deve-se conhecer as características dos materiais que a compõe, e, em se tratando de concreto armado, é fundamental avaliar resistência a compressão-tração, módulo de deformação, entre outros. Do ensaio esclerométrico, especificado pela NBR 7584/2013 (Concreto Endurecido – Avaliação da Dureza Superficial pelo Esclerômetro de Reflexão – Método de Ensaio), com base no que foi ensaiado e calculado segundo a normatização determina, ele apresentou um Índice de 42 Mpa.

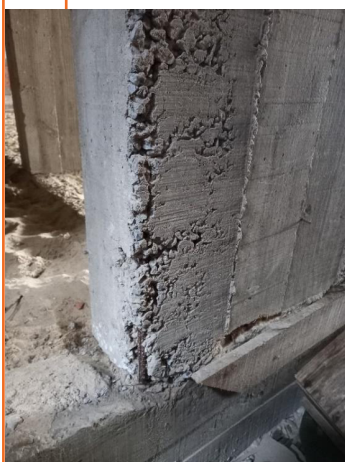
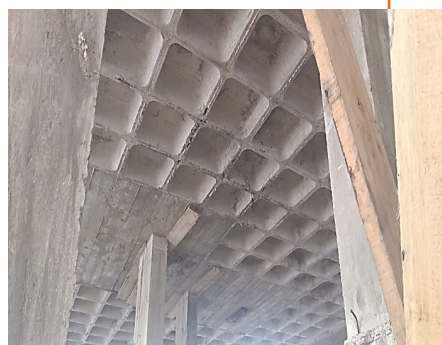
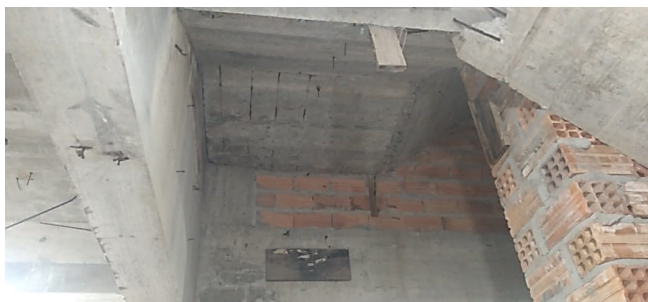
A inspeção detalhada mostrou elementos com ninhos de concretagem, com falhas no cobrimento de elementos, com erro no posicionamento das armaduras, deterioração, ninhos de concretagem na base e no topo dos pilares, concretagem da tubulação da instalação da rede de pluvial junto com a estrutura do pilar – foram verificadas demais situações semelhantes em todos os tubos de queda do pluvial ao longo da construção, todas as lajes apresentam sinais de eflorescência causada por infiltrações concluído sobre a necessidade de recuperação e tratamentos em alguns dos elementos.

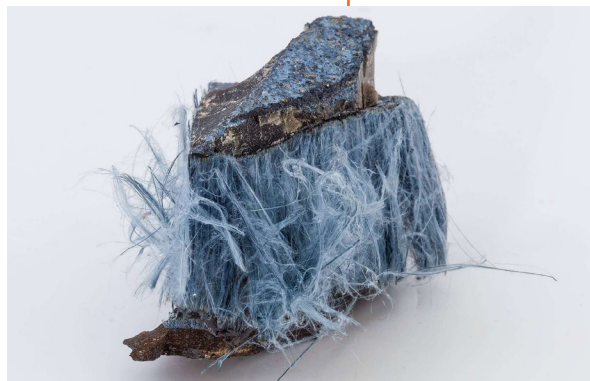
Fibras de amianto azul (nocivo) de Wittenoom.
